- PROJEKTBERICHT -

Großenlüder, kath. Kirche St. Georg Grundinstandsetzung und Innenrestaurierung

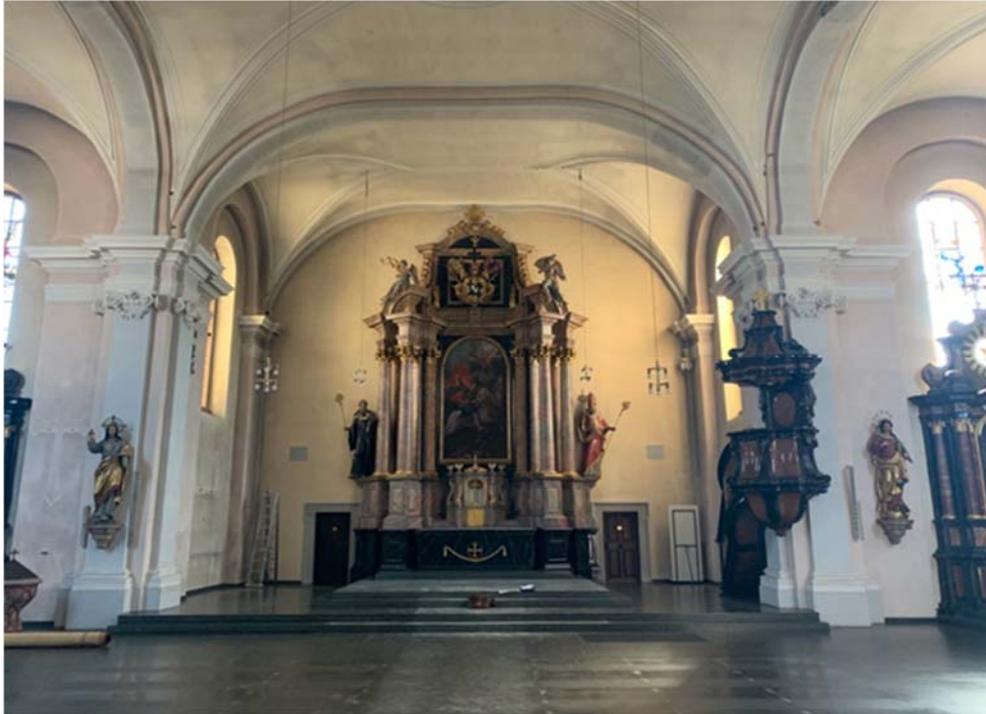
Nach der letzten erfolgten Sanierung der Jahre 1989 bis 1993 präsentierte sich der Kirchenraum vor Beginn der Instandsetzung 2019 dunkel und stark verschmutzt. Die Wand- und Deckenflächen wirkten grau, fleckig und düster. Die Elektrotechnik war in die Jahre gekommen und genügte nicht mehr den Anforderungen eines lebendigen Gemeindelebens. Die warmluftbasierende dezentrale Heizungsanlage war mit hohen Betriebskosten verbunden und nur schwer regelbar. Die Gremien der Gemeinde fassten daher den Beschluss, die Raumschale malertechnisch überarbeiten zu lassen, die Elektroinstallation zu modernisieren und das Heizsystem – so war die erste Idee – gemäß dem vorgefundenen Bestand mit Warmluftkonvektoren zu erneuern. Neben der starken Verschmutzung fielen aber im Bereich der Fensterrücklagen ausgedehnte vertikale Rissbildungen in den Putzschichten auf. Schließlich wurde offensichtlich, dass sich ganze Putzbereiche im Bereich der Korbbögen ablösten, weshalb eine Notsicherung und Sperrung der Kirche veranlasst wurden. Die Gemeinde verlor auf unbestimmte, nicht absehbare Zeit Ihr Zuhause. Die Befunde der umfangreichen Untersuchungen, die nun angestrengt wurden, verhiessen nichts Gutes. Die vorab eher oberflächlich angedachte Sanierung wurde tiefgreifender.

Vorgefundener Raumeindruck vor der Instandsetzung 2019. Aufnahme Erwin Kömpel.

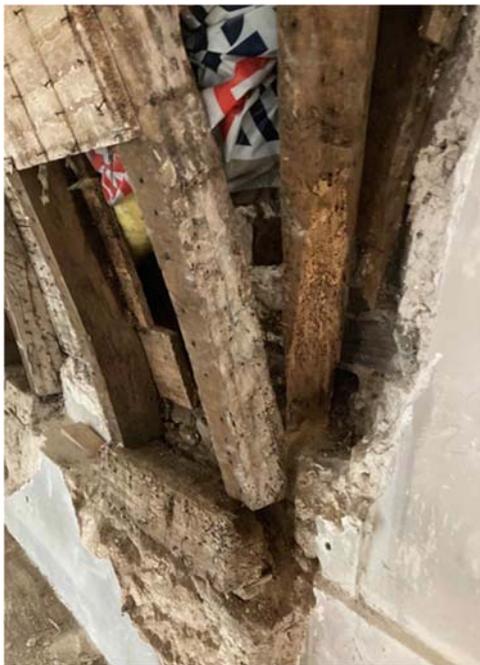
Im Bereich der Aufstandspunkte der Gewölbe bzw. Vouten wurden schwerwiegende Feuchteschäden am Tragwerk festgestellt. Pilzbefall und Holzschädlinge hatten das Tragwerk angegriffen und in vielen Bereichen komplett zerstört.

Holzkonstruktion der Gewölbe, schadhafte Aufstandsbereiche.

Weitere dendrochronologische Untersuchungen und eine bauphysikalische Betrachtung wurden angestrengt – alle hatten das Ziel, die Ursache der Schäden zu ergründen und diesen mit passenden Maßnahmen zukunftssicher zu begegnen. Im Ergebnis wurden die Schäden am Tragwerk auf die Umstände während der Bauzeit zurückgeführt. Der Einbau von nicht ausreichend abgelagertem Holz und die Verfüllung der Hohlräume der Vouten mit Bauschutt führten zu einer zu hohen andauernden Feuchtebelastung mit folgendem Pilz- und Schädlingsbefall.

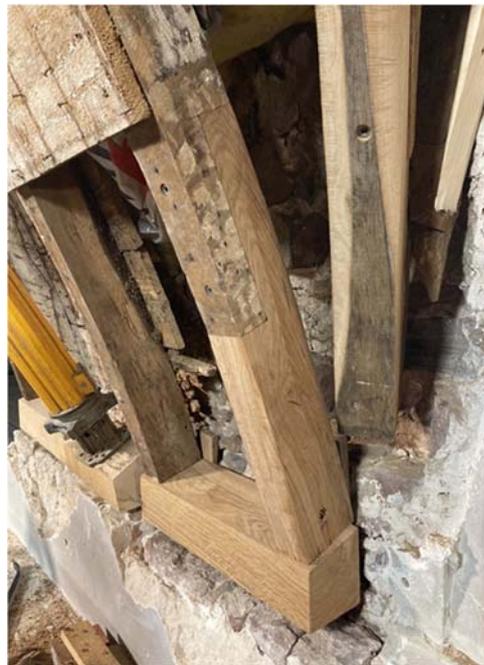
Holzkonstruktion der Gewölbe, nach fachgerechter Instandsetzung.

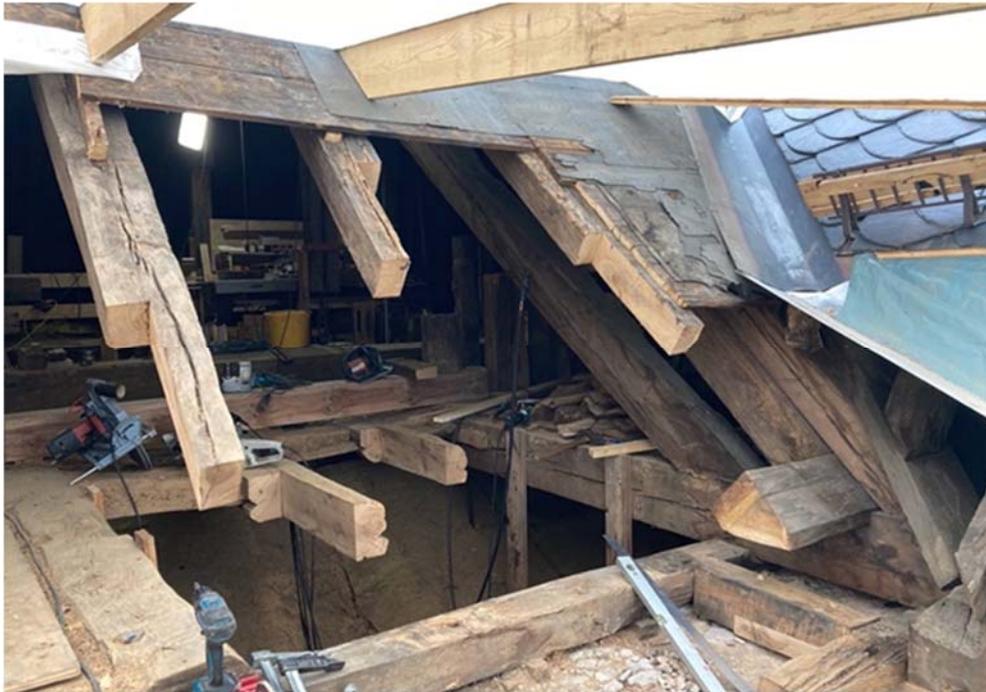
Weiterhin wurden im Traufbereich des Daches Schäden an den Mauerlatten auf der Mauerkrone sowie an den Schwellhölzern, Stuhlschwellen und Deckenbalken entdeckt. Die zum Großteil bauzeitlichen, in Eichenholz konstruierten Bauteile wurden erfasst, kartographiert und im Rahmen des statischen Nachweises des kompletten Dachstuhls bewertet. Entsprechende Sanierungsdetails wurden auf Grundlage der Berechnungen nun „maßgeschneidert“ entwickelt und ausgeschrieben.

Eindruck nach dem Rückbau zerstörter Bauteile im südlichen Traufbereich des Langhauses.

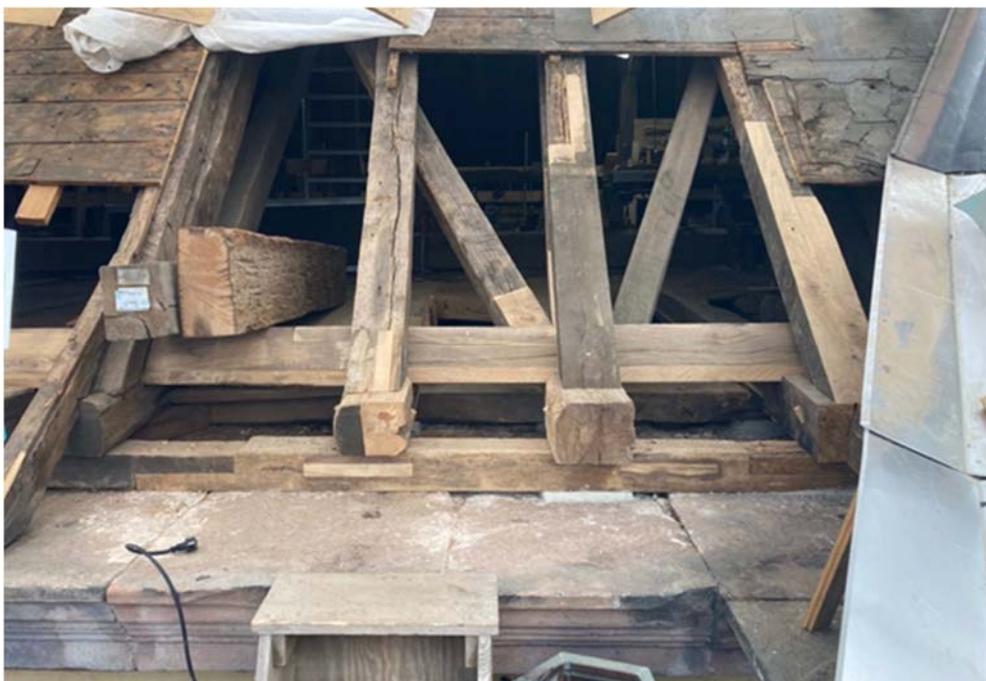
Nach fachgerechter Instandsetzung der Bauteile im südlichen Traufbereich des Langhauses.
